Östersjölaxälvar i Samverkan

Yttrande

Angående ansökan från Testebo Kraft AB om omprövning av villkor för att uppnå moderna miljövillkor för anläggningen Strömsbro vattenkraftverk, Gävle kommun.

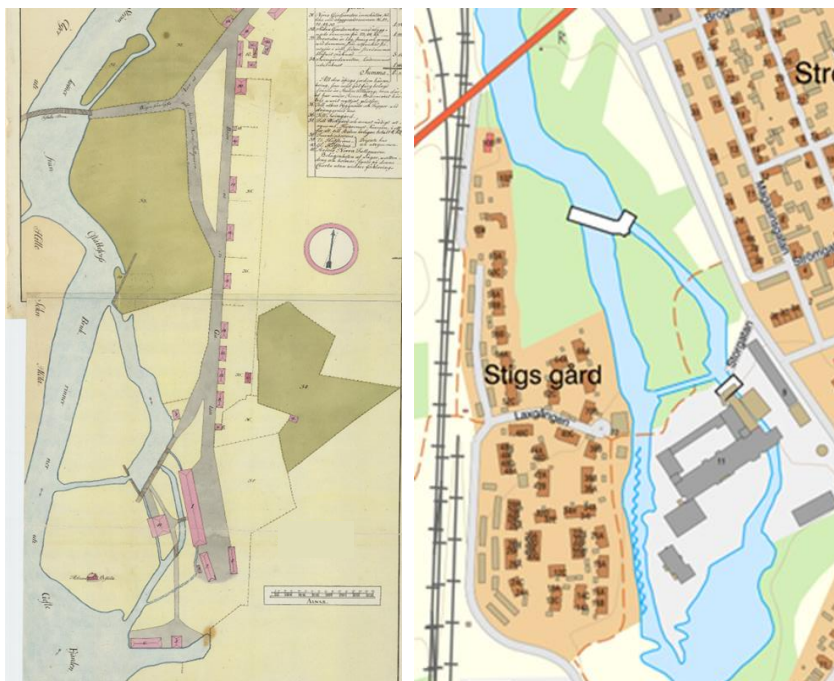
Kommentar: "Östra grenen" hade sitt i princip nuvarande utseende långt innan fabriken började anläggas. Nedanstående karta från 1788 t.v. överensstämmer mycket väl med dagens karta till t.h. Såväl överst som nederst i den östra grenen fanns 1788 dammar som reglerade flödet in till dåvarande kvarn och till bränneri. Däremot saknas damm över huvudfåran/stora strömmen där nuvarande damm är belägen.

Kartor över platsen för Strömsbro kraftverk. Kartan t.v. är från 1788 och kartan t.h. visar hur det ser ut i dag.

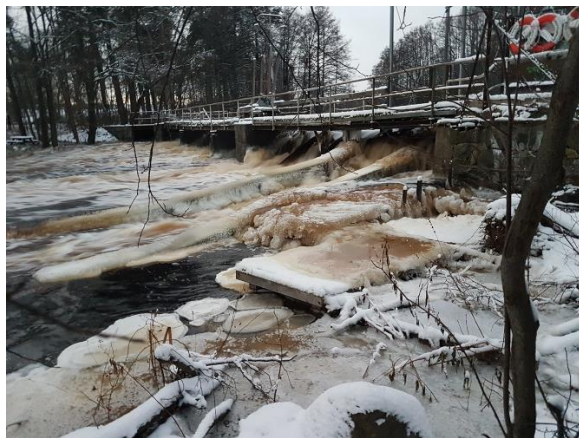
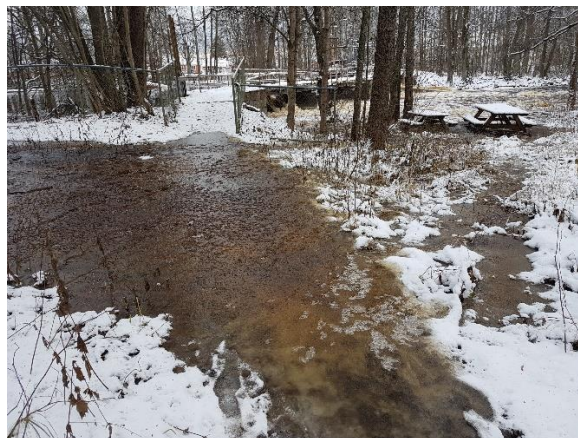
Besvärlig issituation vid dammen i Strömsbro. Dammen helt översvämmad i januari 2020 trots en vattenföring på endast ca 25m³/s. Ingen reglering av vattenföringen var möjlig p.g.a. att samtliga dammluckor var fastfrusna.

Samtliga luckor måste gå att öppna och stänga även vintertid. Vid isbildningen i början av vintern har det hänt flera gånger att dammen svämmar över p.g.a. att dammluckorna inte går att öppna. Senast januari 2020 skedde det trots att flödet då endast var omkring 25 m³/s. Vid dessa tillfällen orsakar dammen problem med översvämningar i södra Forsby. Räddningstjänsten har flera gånger varit på väg att spränga dammen i Strömsbro för att undvika översvämning uppströms dammen.
